## HYGIËNISCHE MACHINEVOET UIT RVS

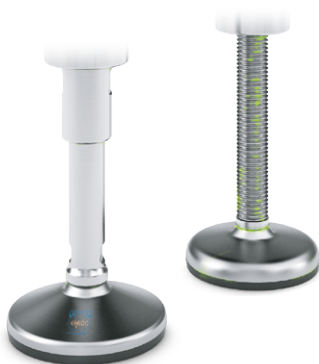
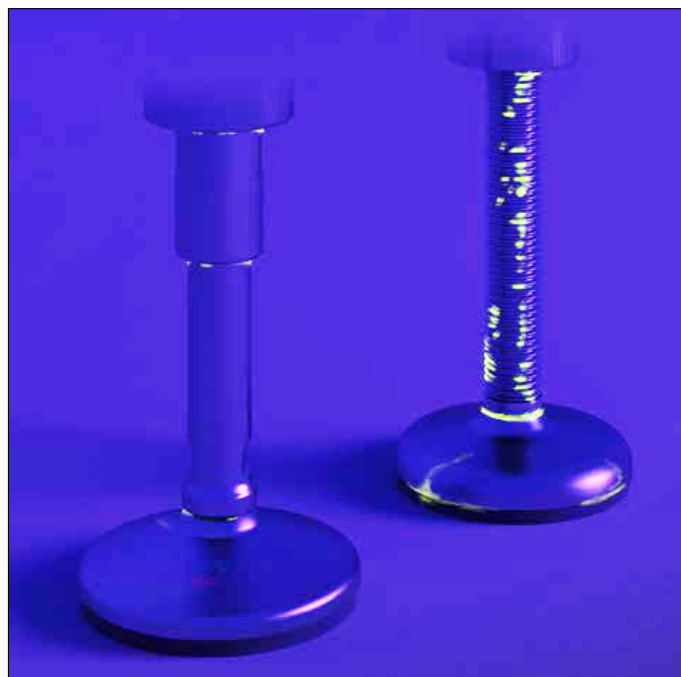
**Verskil in resultaat van de reiniging tussen:**

- een hygiënische voet met zichtbare schroefdraad
  - een hygiënische "NAN"-voet met beschermingshuls, dichtingen in blauwe silicone (mogelijkheid tot detectie met een scanner), oppervlak speciaal gepolijst en zelf drainerend.
- Beide voeten zijn op dezelfde manier bedekt met een fluorescerende 'yoghurt' en gereinigd: reiniging met water, aanbrenging van het detergent en tweede reiniging met water tot wanneer de 2 voeten proper zijn zoals zichtbaar waargenomen door het menselijke oog. Deze waarneming merkt spijtig genoeg geen essentiële verschillen op in de doeltreffendheid en de graad van besmetting. Terwijl de voet met zichtbare schroefdraad bij nader toezien nog met een veelheid van bacteriën is besmet, vertoont deze met beschermhuls slechts enkele zeldzame bacteriën onder de dichtingen.

**Uit EHEDG-testen blijkt dat het gebruik van voeten van het type "NAN" 28% aan waterverbruik, detergent en reinigingsduur bespaart.**

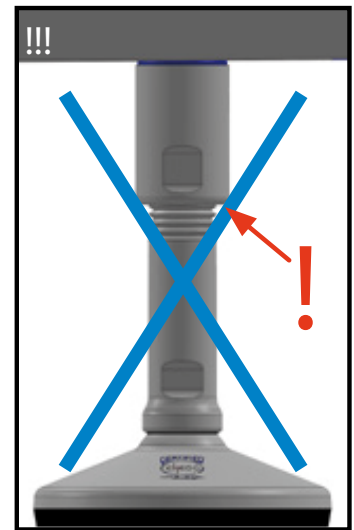
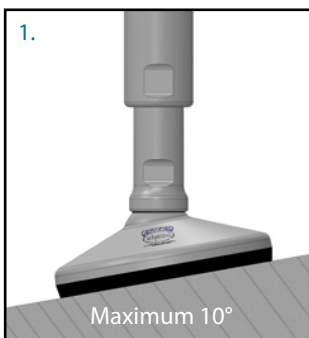
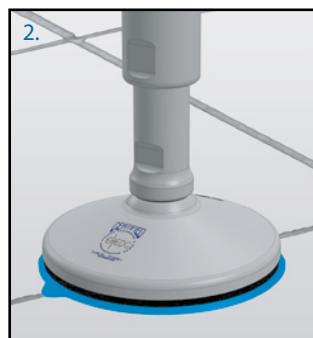
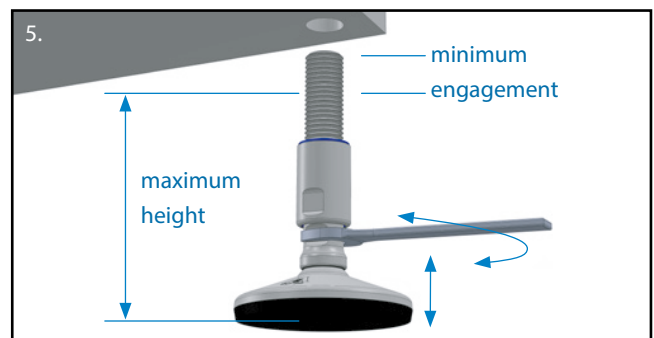
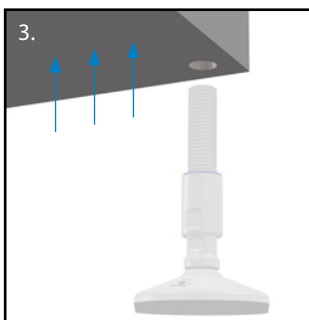
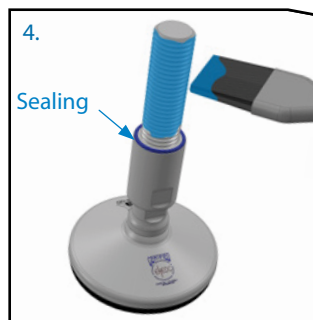
### INSTALLATIE:

1. De maximale helling van 10° respecteren.
2. Zich ervan verzekeren dat de voet niet op een spleet of een onvolkomenheid in de vloer rust.
3. De machine of het toestel opheffen.
4. Zich ervan vergewissen dat de dichting goed op de beschermhuls is bevestigd; de bovenste schroefdraad invetten.
5. De voet met de passende sleutel instellen om de gewenste horizontale stand te verkrijgen.  
De voet moet ingeschroefd zijn over een lengte van minstens de diameter van de schroefdraad  
Herhaal deze handeling voor elke voet.
6. De machine of de installatie op de grond laten zakken. De hoogteregeling fijn afstellen en erop toezien dat het gewicht goed over elke voet verdeeld is.
7. Een sleutel gebruiken om de beschermhuls tegen de voetschotel te spannen.

**!!! Wanneer de voet niet helemaal in de machine is ingebracht, is een deel van de schroefdraad zichtbaar. De voet voldoet dan niet meer aan de vereisten van de drie certificaten.**
